INFORME PRELIMINAR DEL SUCESO DE AVIACIÓN N° 2047-24

06 dic 2024

Aeronave : Robinson R44 II

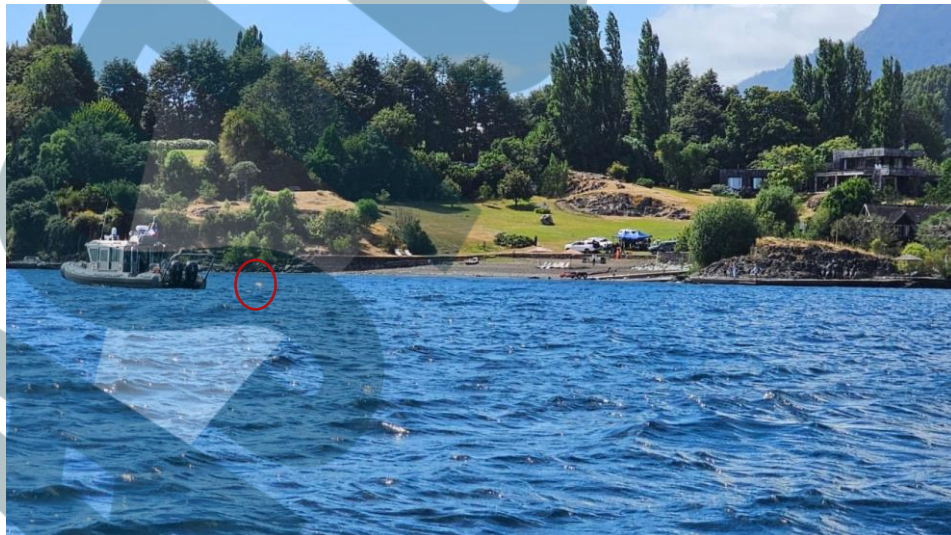
Imagen N°2: Posición final de la aeronave, en el sitio del suceso.

Un equipo de buzos de la PDI, materializó la fijación fotográfica del sitio del suceso ubicado a 28 m de profundidad en Lago Ranco, orientados por el equipo investigador, donde se pudo evidenciar daños propios del impacto de la aeronave sobre la superficie del lago, vinculados a la estructura de la aeronave y perfiles aerodinámicos.

Junto a lo anterior, se pudo constatar la integridad de la aeronave.
