INFORME PRELIMINAR DE LOS 30 DÍAS DEL SUCESO DE AVIACIÓN N° 2047-24

Fecha suceso : 06 de febrero 2024

Lugar : Lago Ranco, Sector Ilihue, Región de Los Ríos

Aeronave : Robinson R44 II

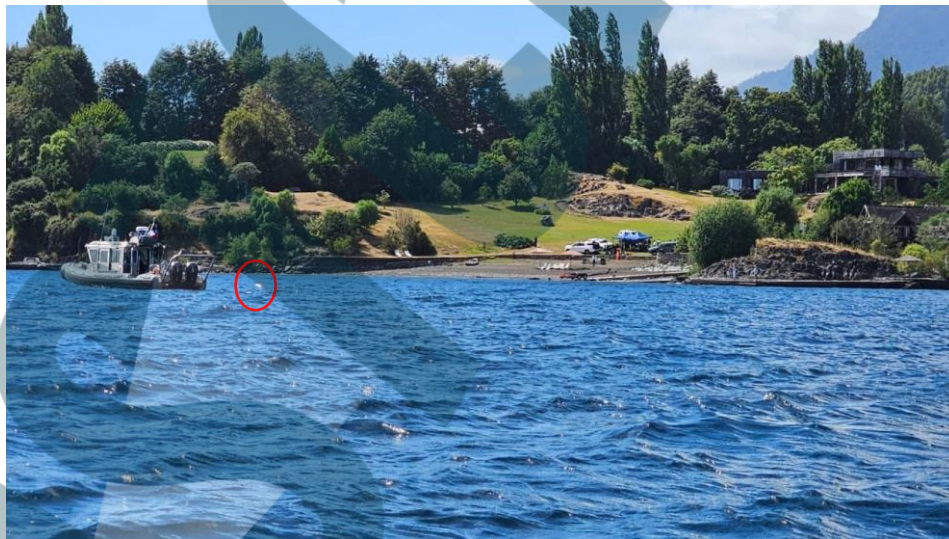
La característica del terreno donde cayó la aeronave era de superficie lacustre, ubicada a 172 metros de la ribera sur del Lago Ranco.

Imagen N°2: Posición final de la aeronave, en el sitio del suceso.

Un equipo de buzos de la PDI, materializó la fijación fotográfica del sitio del suceso ubicado a 28 metros de profundidad en Lago Ranco, orientados por el equipo investigador, donde se pudo evidenciar daños propios del impacto de la aeronave sobre la superficie del lago, vinculados a la estructura de la aeronave y perfiles aerodinámicos.
