ESTUDIO FUNDADO DE RIESGOS SECTOR VILLA SANTA TERESA, COMUNA DE NUEVA IMPERIAL

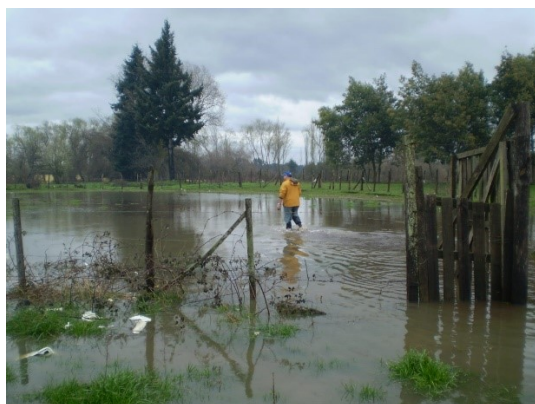
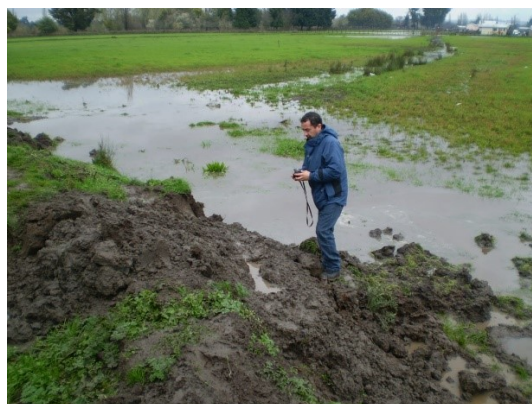
Evento 2008, imágenes aledañas a Población Santa Teresa

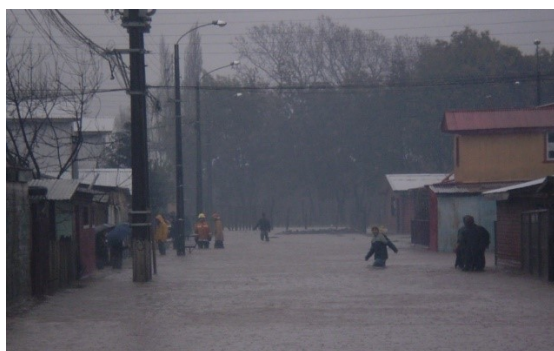
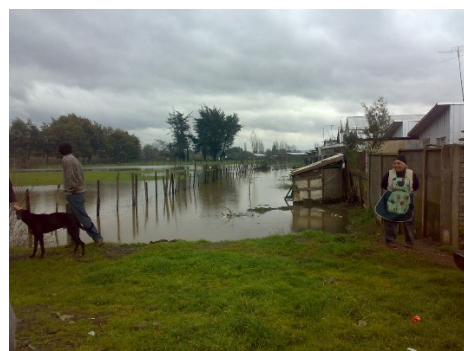
Evento 2008, imágenes Población Santa Teresa

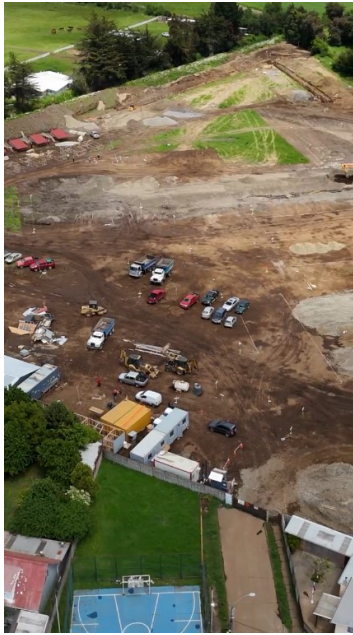
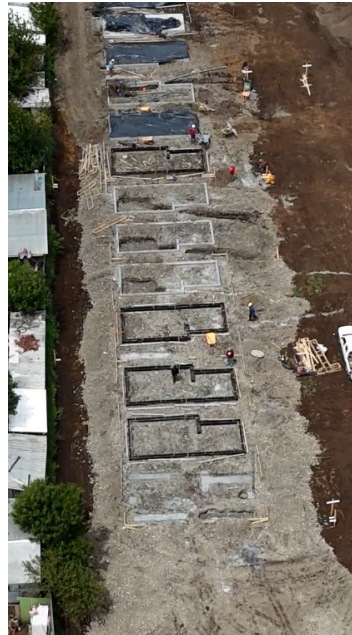
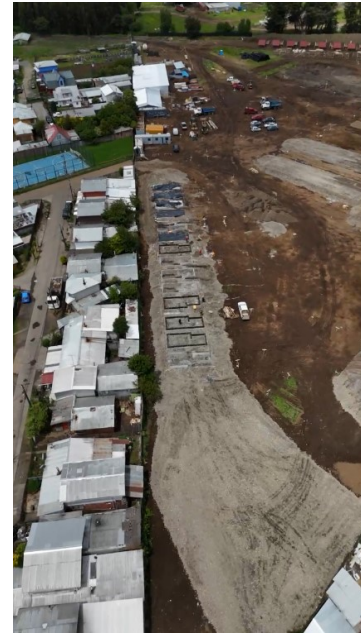
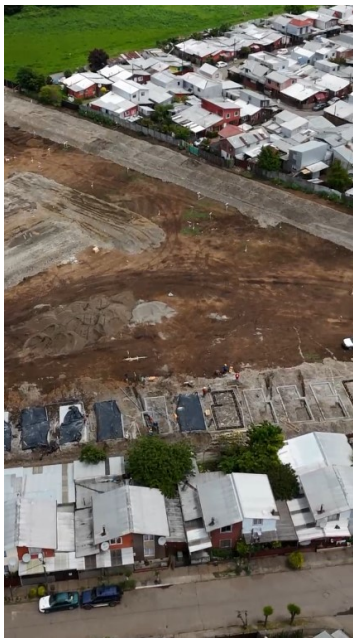
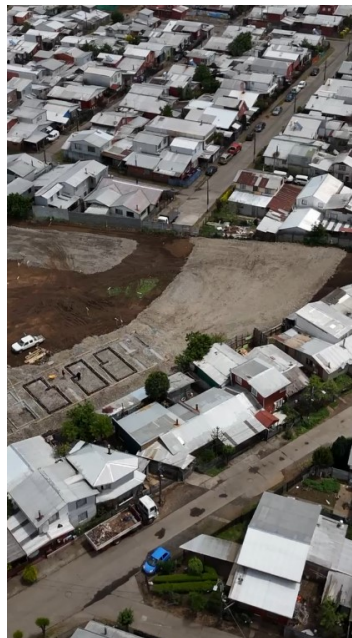
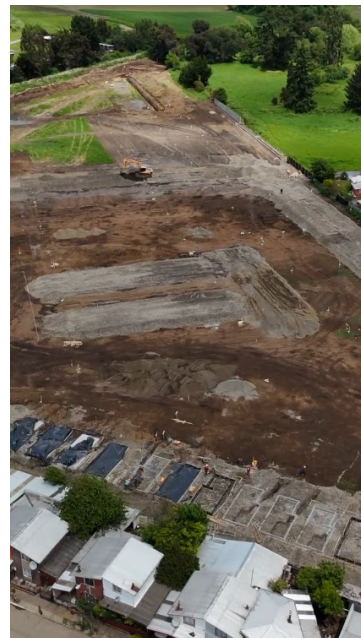
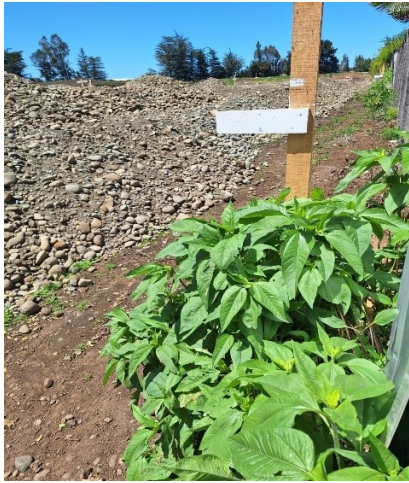
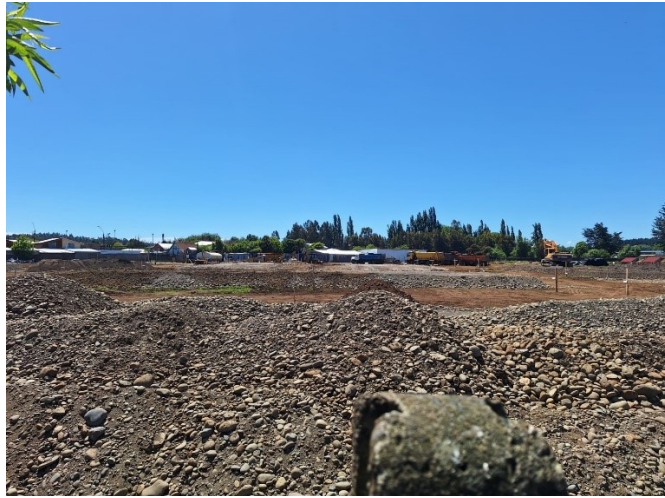
Dicho lo anterior, en el mismo predio y siguiendo la misma planimetría del proyecto rechazado es posible apreciar los siguientes trabajos:

Fotografías Noviembre 2024.

Fotografias Noviembre 2024.

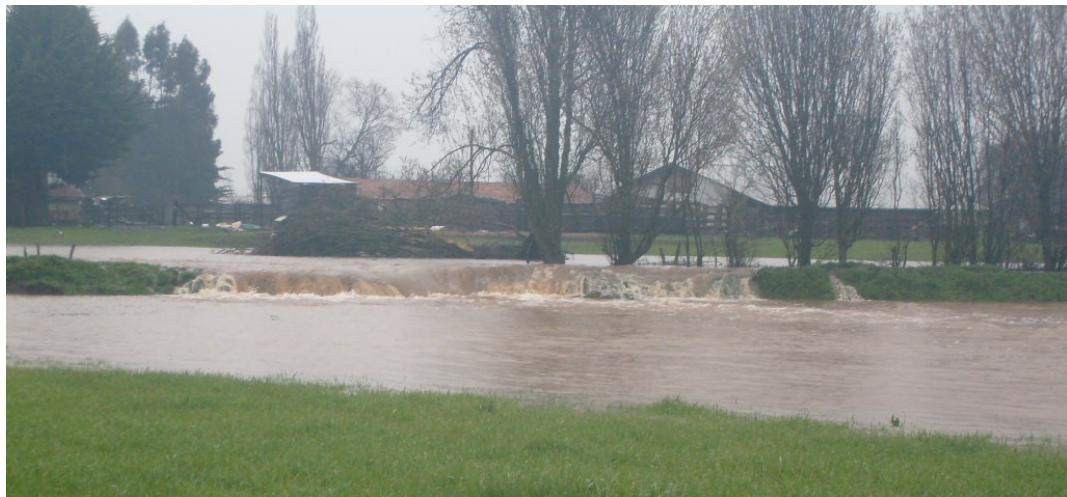
Por medio de la información recopilada con vecinos del sector y los medios de comunicación, fue posible obtener fotografías del sector Santa Teresa, en el borde poniente del Estero Traitraico, el cual, en el mes de septiembre del 2008 con caudales que se estima corresponden a un período de retorno de 25 años, fue sobrepasado generando una especie de vertedero hacia la planicie colindante inundando el sector, como se muestra en la Figura siguiente. (Etapa de Diseño Construcción Defensas Fluviales Río Cautín y Estero Traitraico, Comuna de Nueva Imperial Región de La Araucanía, 2014)

El Estero Traitraico se ve obstruido por la alcantarilla (cajón doble) de la Ruta S-52, que une Nueva Imperial con Diego de Almagro, la cual se ve sobrepasada para períodos de retorno desde los 25 años, lo cual genera inundaciones en el sector hacia aguas arriba de esta. Presenta un eje hidráulico con un régimen subcrítico, donde se presenta un régimen crítico (Froude = 1) producto de un estrangulamiento de la sección. (Etapa de Diseño Construcción

Se infiere que debido a la alta influencia del Río CholChol sobre el Estero Traitraico, no es factible proyectar obras de protección de riberas que sean lo suficientemente efectivas para evitar los desbordes del Estero aguas abajo de la alcantarilla de la Ruta S-52, por tratarse de obras que requerirían gran altura para los períodos de diseño ($T=100$ años) y verificación ($T=200$ años), además de *tratarse de terrenos agrícolas de baja densidad habitacional* ubicadas fuera del alcance del estudio por *ubicarse fuera del radio urbano de la ciudad de Nueva Imperial*, sin embargo, sería apropiado y realizar obras la limpieza y perfilamiento en toda su longitud, mejorando su sección y dándole más profundidad, con lo que se lograría mejorar sustancialmente el escurrimiento del Estero Traitraico a lo largo de todo el tramo en Estudio. (Etapas de Diseño Construcción Defensas Fluviales Río Cautín y Estero Traitraico, Comuna de Nueva Imperial Región de La Araucanía, 2014).

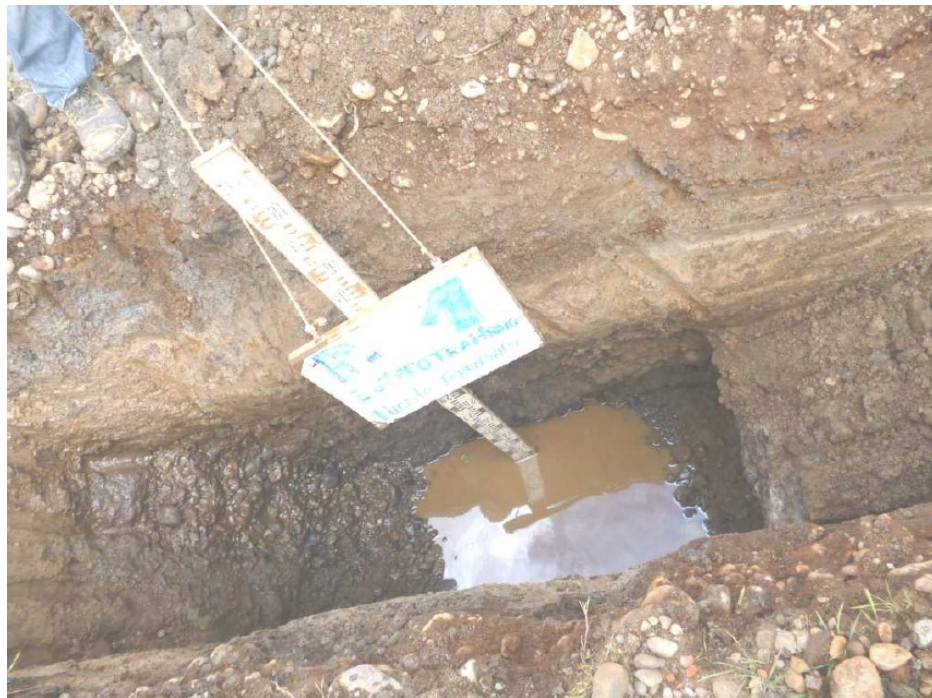
El perfil estratigráfico del estero Traitraico detecto Napa Freática a 1,70 m y se generó con fecha 25-10-2012

Imagen informe de Ensayo Oficial N° T-1486 – 11/11/2012
Laboratorio Oficial de Control Técnico de Calidad de Construcción R.E. N° 6977 del 27/10/2011 MINVU

Horizonte	Cotas	Descripción
H1	0,00 0,70	Limo cementado, color gris, consistencia firme, estructura homogénea, graduación fina. Corresponde a un ML según clasificación de la USCS.
H2	0,70 0,90	Arena fina cementada, color café grisáceo, consistencia firme, estructura homogénea, graduación fina. Corresponde a un SM según clasificación de la USCS.
H3	0,90 3,00	Grava arenosa, clastos de cantos redondeados, tamaño máximo 3", color gris, compacidad firme, estructura simple granular, pobremente graduada, humedad media, plasticidad ninguna, cementación ninguna. Corresponde a un GP según clasificación de la USCS.

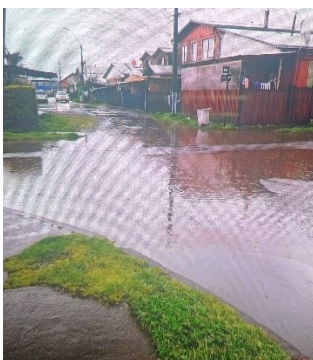
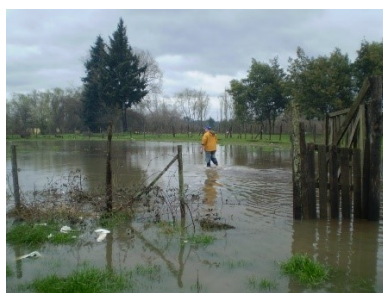
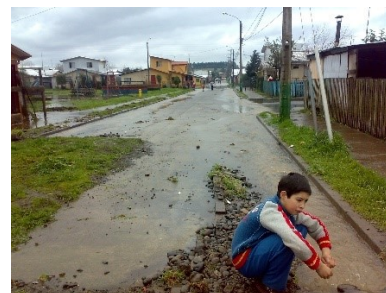
Algunas imágenes del riesgo de anegamiento en la Población Santa Teresa se muestran a continuación:

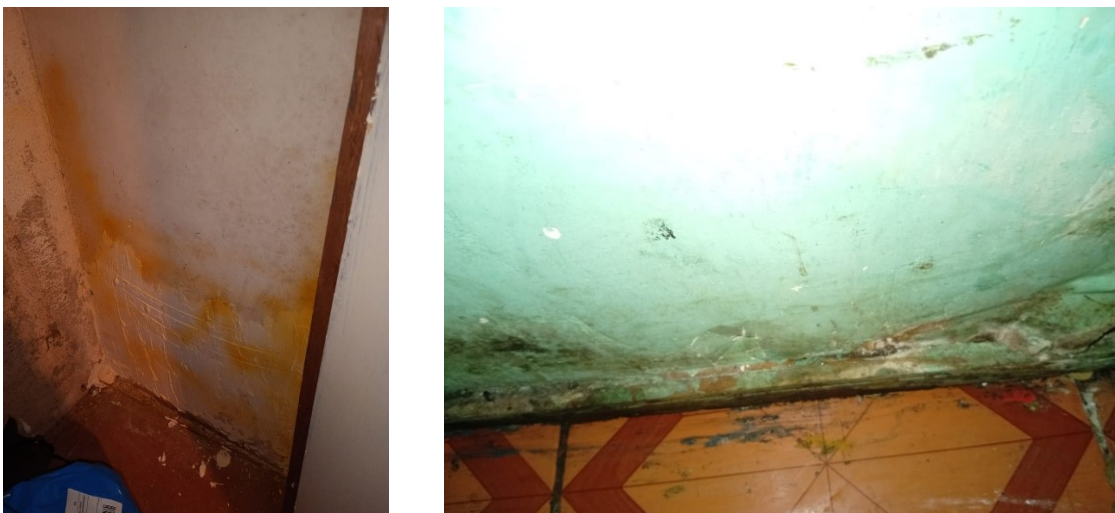
Las humedades por capilaridad se producen cuando el agua del suelo asciende a través de los materiales porosos presentes en los cimientos y muros de una vivienda. Estos elementos constructivos absorben el agua como si fueran una esponja llegando a aparecer en los muros de la vivienda hasta más de un metro de altura, lo anterior, se muestra en las siguientes imágenes de viviendas de la Población Santa Teresa:

Fotografías viviendas Población Santa Teresa, comuna de Nueva Imperial

8. El proceso de capilaridad de las aguas en las construcciones de la Villa Santa Teresa, es un fenómeno recurrente que ha implicado daños graves en las construcciones las cuales deben ser evaluados, además, debe cuantificarse el daño por aspiración de moho dado que a pesar de que se pinte y cubran los daños de humedad la espora de este hongo se mantiene en las edificaciones.

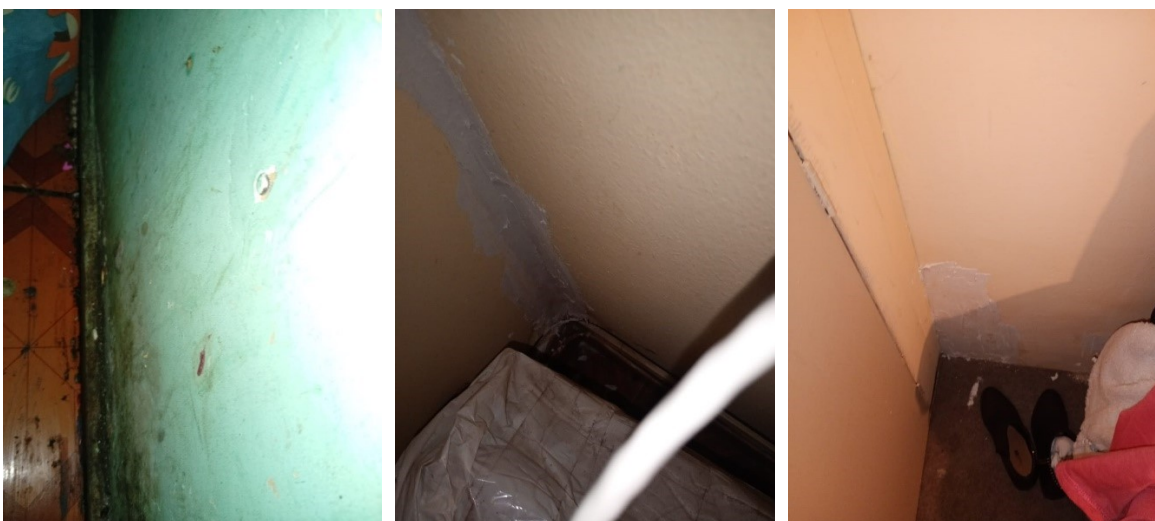
Fotografías viviendas Población Santa Teresa, comuna de Nueva Imperial

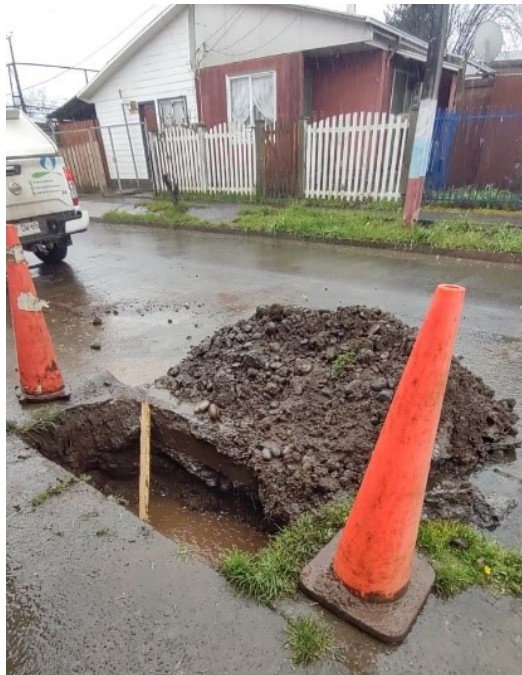
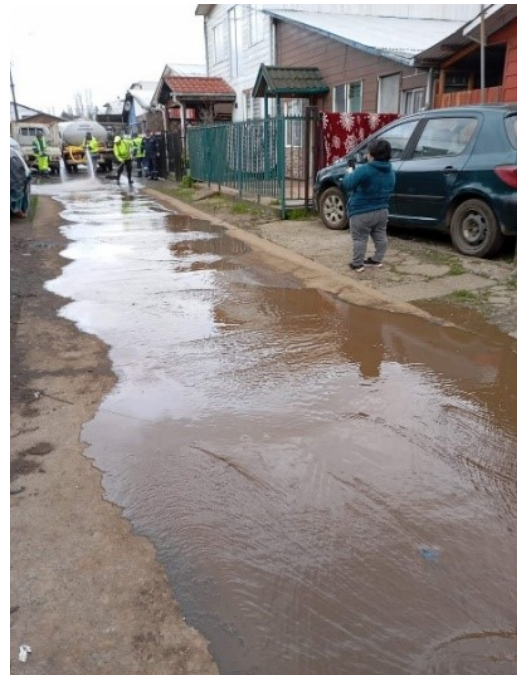
Recordemos que estos son suelos aluviales, es decir, son materiales transportados y depositados por el agua. Las facies más gruesas presentan bordes redondeados, como se observa en imagen adjunta, se distribuyen en forma estratiforme, con cierta clasificación, variando mucho sus densidades. Son suelos muy anisotrópicos en su distribución con propiedades geotécnicas altamente variable, estrechamente relacionados con su granulometría. Son continuidad es irregular, pudiendo tener altos contenidos de materia orgánica en determinados medios y sectores, según sea la evolución geomorfológica de estos. Generalmente y como se aprecia en Villa Santa Teresa presentan un nivel freático alto.

Excavación por ruptura de matriz en octubre de 2024.

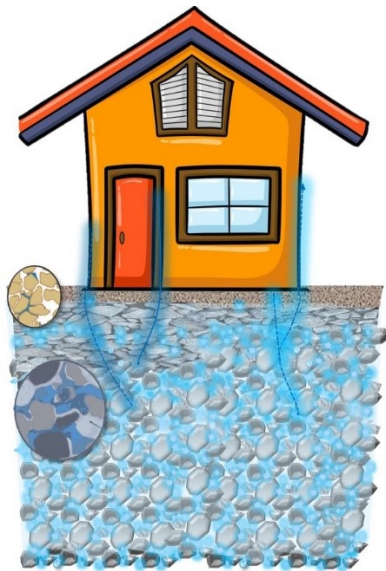
Este tipo de suelo conlleva niveles freáticos altos producto de su granulometría, la que facilita el proceso de infiltración óptimos para recarga de acuíferos, gestación de áreas de acumulación de agua, conformación de llanos aluviales y formación de humedales. Además, cuando no identifica este suelo inicialmente y no se toman las debidas precauciones genera fenómenos de capilaridad que afectan las construcciones.

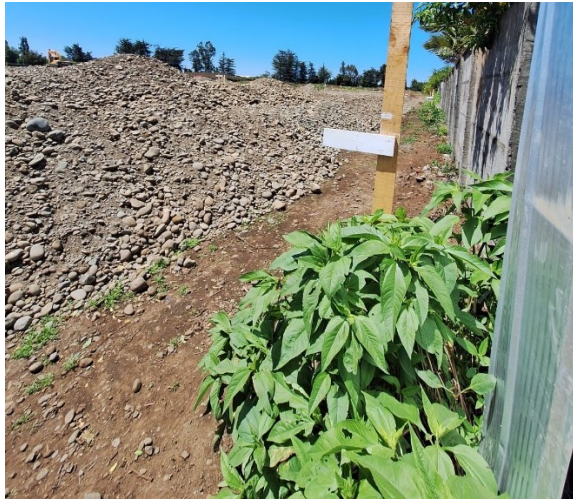
La marca blanca señala hasta donde se genera el relleno granular para la edificación de las nuevas viviendas sobre las panderetas y deslindes de los habitantes de la Villa Santa Teresa, sin considerar, que un relleno granular sin membrana impermeabilizante puede acelerar los fenómenos de capilaridad y conllevar, a mediano plazo, fenómenos de licuefacción en estos rellenos que pueden llegar a colapsar sobre los deslindes y sus construcciones.
